**UNIVERSIDAD CÉSAR VALLEJO**

**“Determinación y evaluación de las patologías en la capa de rodadura del pavimento flexible en la Av. Condorcanqui -Carabaylo, 2018”.**

### **TESIS PARA OBTENER EL TÍTULO PROFESIONAL DE INGENIERO CIVIL**

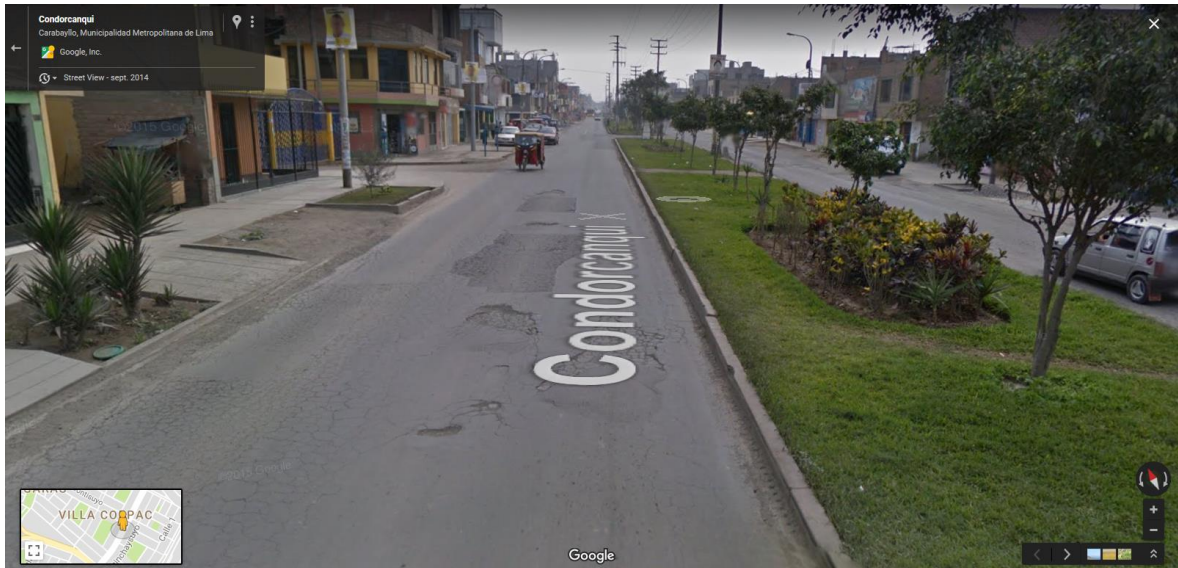
*Figura 1. Av. Mariano Condorcanqui- Carabayllo.*

En el Departamento de Lima, en el distrito de Carabaylo se encuentra la Avenida Marino Condorcanqui, la cual tiene aproximadamente 5,360 (cinco mil trescientos sesenta) metros de longitud y 2 carriles, los cuales presentan pavimentos deteriorados (Fig. 1), lo que ocasiona inconformidad e inseguridad para los usuarios que transitan por estas vías en inapropiado estado. De esta manera se produce congestión vehicular generando demoras, el deterioro de las llantas y el gasto en exceso de combustible de los vehículos producido cuando se acelera y desacelera frecuentemente.

Uno de los problemas más frecuente que vivimos en el Distrito de Carabaylo, es la mala condición del pavimentos flexibles, estas vías se encuentran con patologías como son: fisuras, depresiones, piel de cocodrilo, ahuellamiento y entre otros tipos de fallas que ocasionan una dificultad en el tránsito de los automóviles que circulan por este distrito.

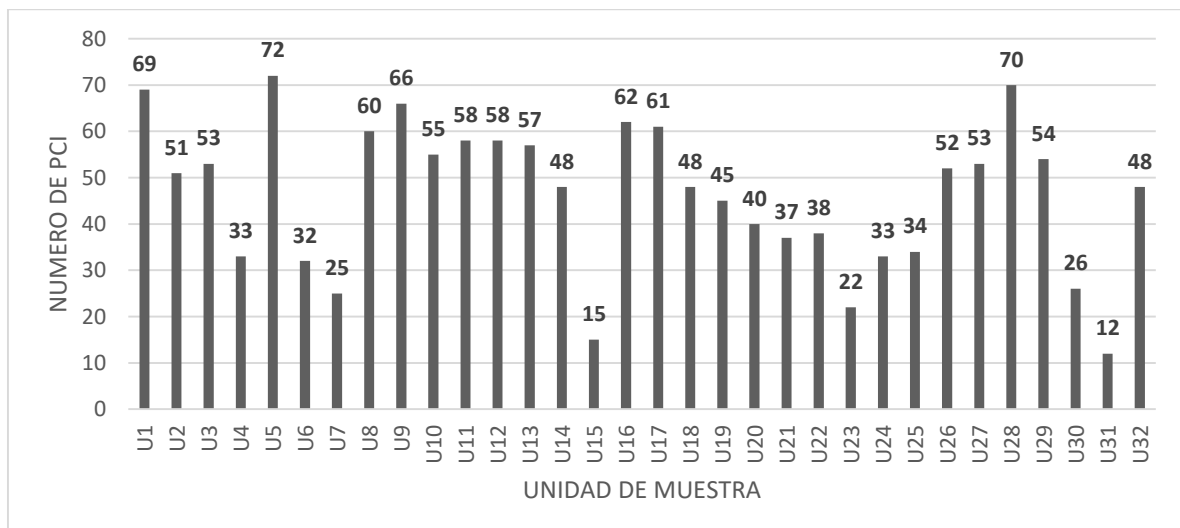
*Gráfica 3: Resumen de valores del PCI de las 33 muestras.*

El mayor valor de PCI lo tienen las unidades de muestra U5 y U28, igual a 70% y 72% que presentan una condición muy buena. El menor PCI, lo constituyen las unidades de muestra U15 y U32 igual a 15% y 12%, corresponde a un pavimento muy malo.

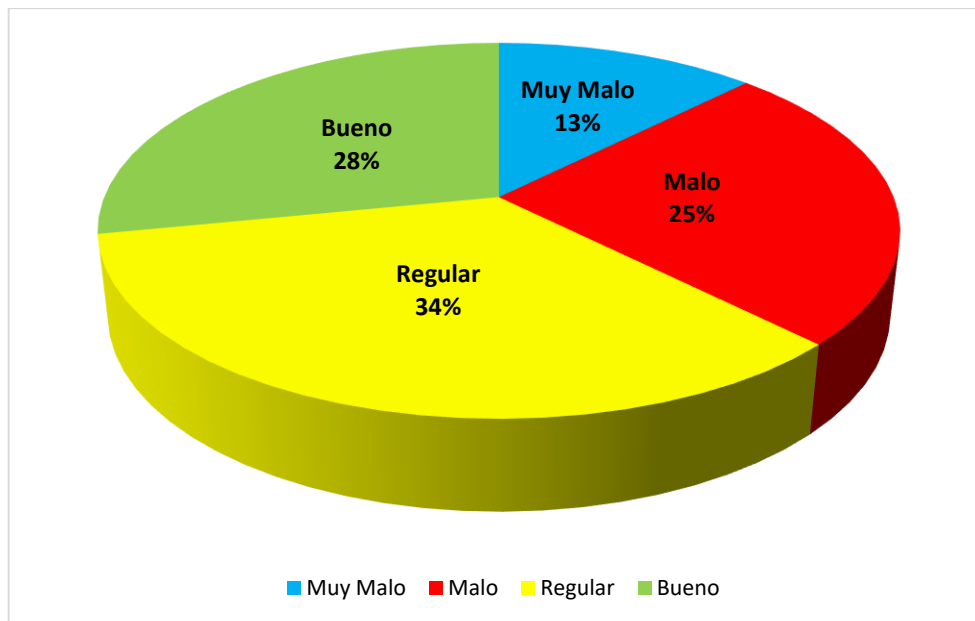
*Gráfica 4: Porcentaje de unidades de muestra con un estado de pavimento muy malo, malo, regular, bueno y muy bueno*

Se puede observar que el 34.00% de pavimento regular, 28.00% de pavimento bueno, 25.00% de pavimento malo, 13.00% de pavimento muy malo.

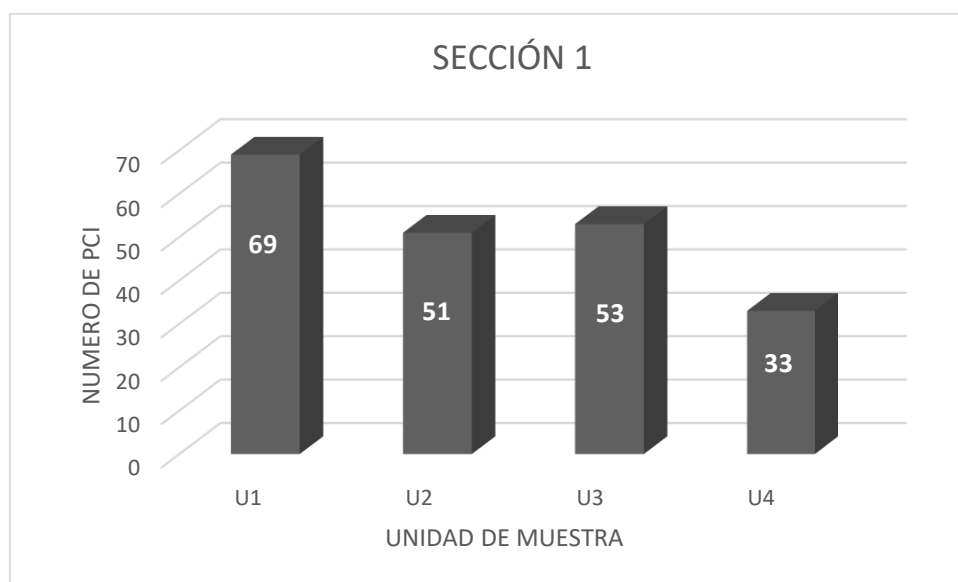
*Gráfica 5: Resumen de valores del PCI según la unidad muestra (Sección 1)*

Se puede observar que la U1 presenta 69% de PCI lo que significa que presenta un pavimento bueno, U2 presenta 51% de PCI lo que quiere decir que presenta un pavimento regular, U3

presenta 53% de PCI lo que nos indica que tiene un pavimento en estado regular, U4 presenta 33% de PCI lo que significa que presenta un pavimento malo.

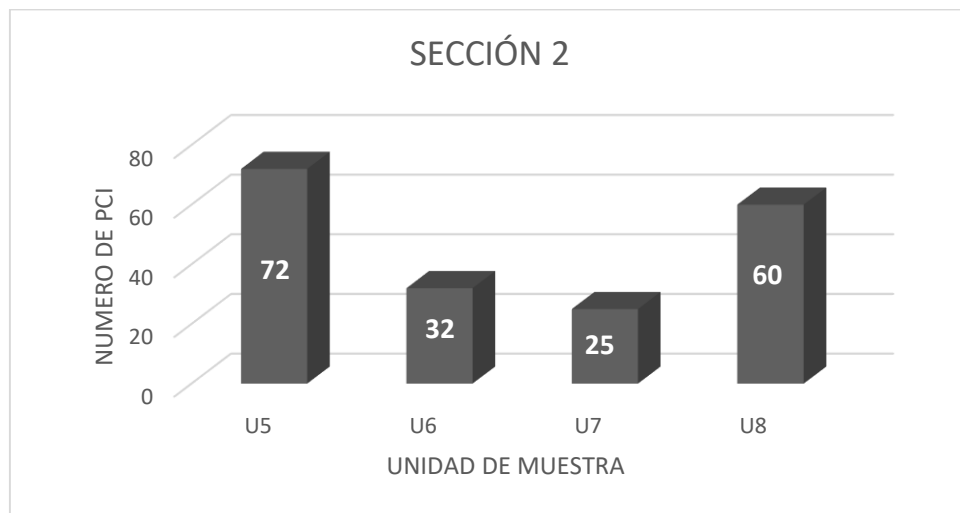
*Gráfica 6: Resumen de valores del PCI según la unidad muestra (Sección 2)*

Se puede observar que la U5 presenta 72% de PCI lo que significa que presenta un pavimento muy bueno, U6 presenta 32% de PCI lo que quiere decir que presenta un pavimento malo, U7 presenta 25% de PCI lo que nos indica que tiene un pavimento muy malo, U8 presenta 60% de PCI lo que significa que presenta un pavimento bueno.

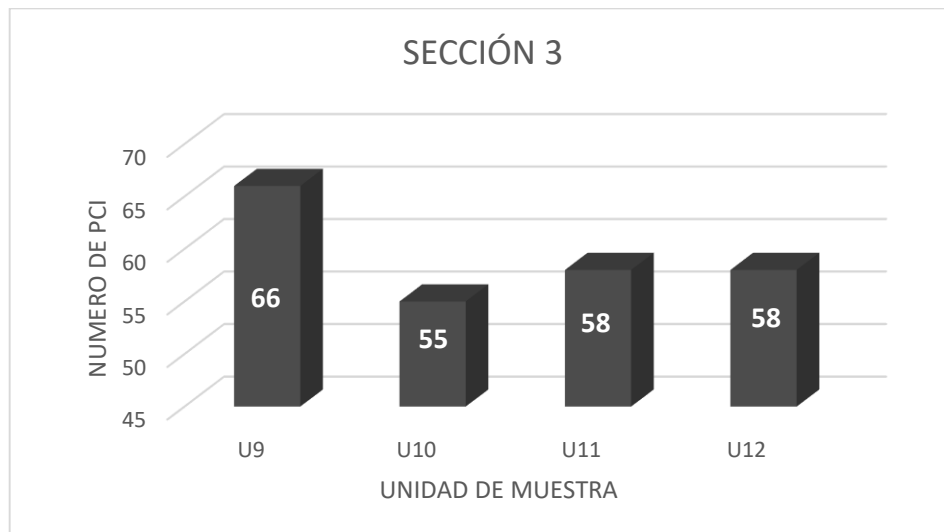
*Gráfica 7: Resumen de valores del PCI según la unidad muestra (Sección 3)*

Se puede observar que la U9 presenta 66% de PCI lo que significa que presenta un pavimento bueno, U10 presenta 55% de PCI lo que quiere decir que presenta un pavimento regular,

U11 presenta 58% de PCI lo que nos indica que tiene un pavimento bueno, U12 presenta 58% de PCI lo que significa que presenta un pavimento bueno.

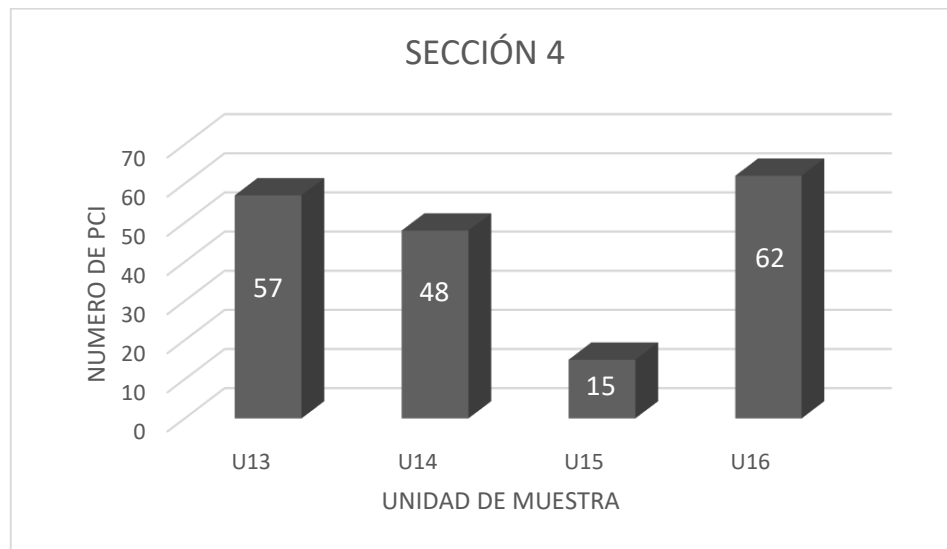
*Gráfica 8: Resumen de valores del PCI según la unidad muestra (Sección 4)*

Se puede observar que la U13 presenta 57% de PCI lo que significa que presenta un pavimento regular, U14 presenta 48% de PCI lo que quiere decir que presenta un pavimento regular, U15 presenta 15% de PCI lo que nos indica que tiene un pavimento muy malo, U16 presenta 62% de PCI lo que significa que presenta un pavimento bueno

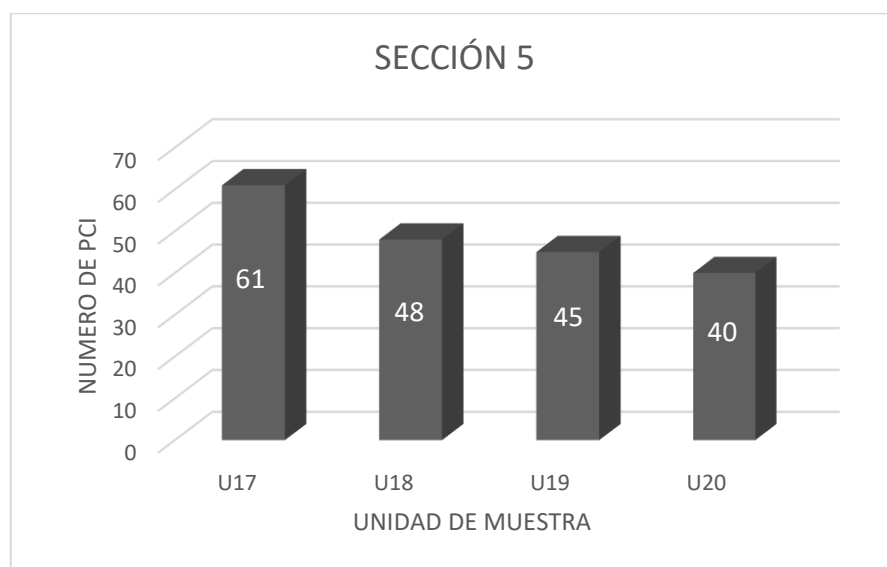
*Gráfica 9: Resumen de valores del PCI según la unidad muestra (Sección 5)*

Se puede observar que la U17 presenta 61% de PCI lo que significa que presenta un pavimento bueno, U18 presenta 48% de PCI lo que quiere decir que presenta un pavimento

regular, U19 presenta 45% de PCI lo que nos indica que tiene un pavimento regular, U20 presenta 40% de PCI lo que significa que presenta un pavimento malo.

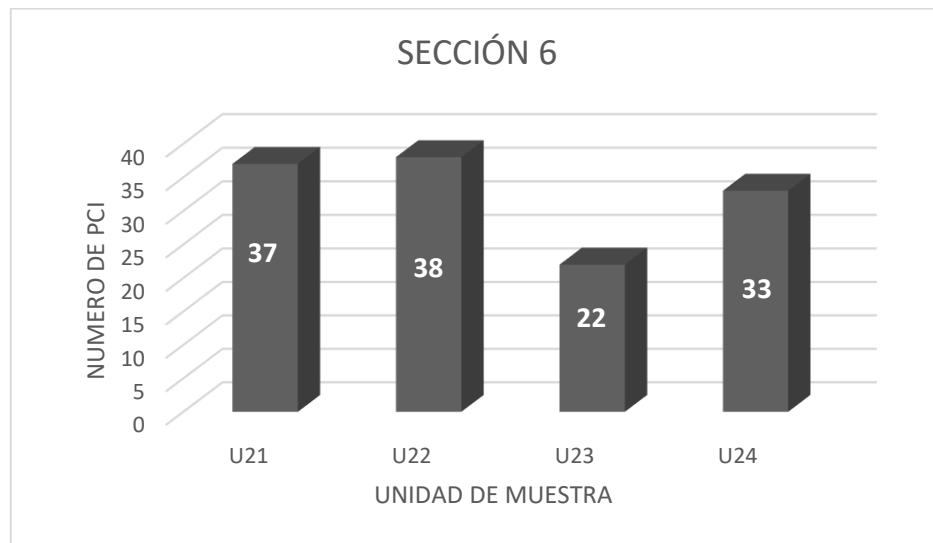
*Gráfica 10: Resumen de valores del PCI según la unidad muestra (Sección 6)*

Se puede observar que la U21 presenta 37% de PCI lo que significa que presenta un pavimento malo, U22 presenta 38% de PCI lo que quiere decir que presenta un pavimento malo, U23 presenta 45% de PCI lo que nos indica que tiene un pavimento regular, U24 presenta 40% de PCI lo que significa que presenta un pavimento malo.

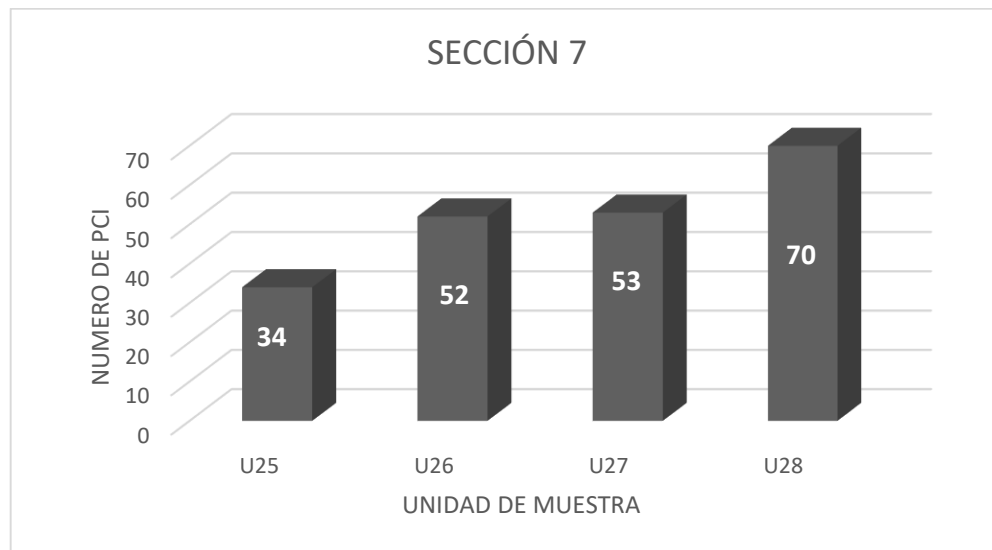
*Gráfica 11: Resumen de valores del PCI según la unidad muestra (Sección 7)*

Se puede observar que la U25 presenta 34% de PCI lo que significa que presenta un pavimento malo, U26 presenta 52% de PCI lo que quiere decir que presenta un pavimento regular, U27 presenta 53% de PCI lo que nos indica que tiene un pavimento regular, U28 presenta 70% de PCI lo que significa que presenta un pavimento bueno.

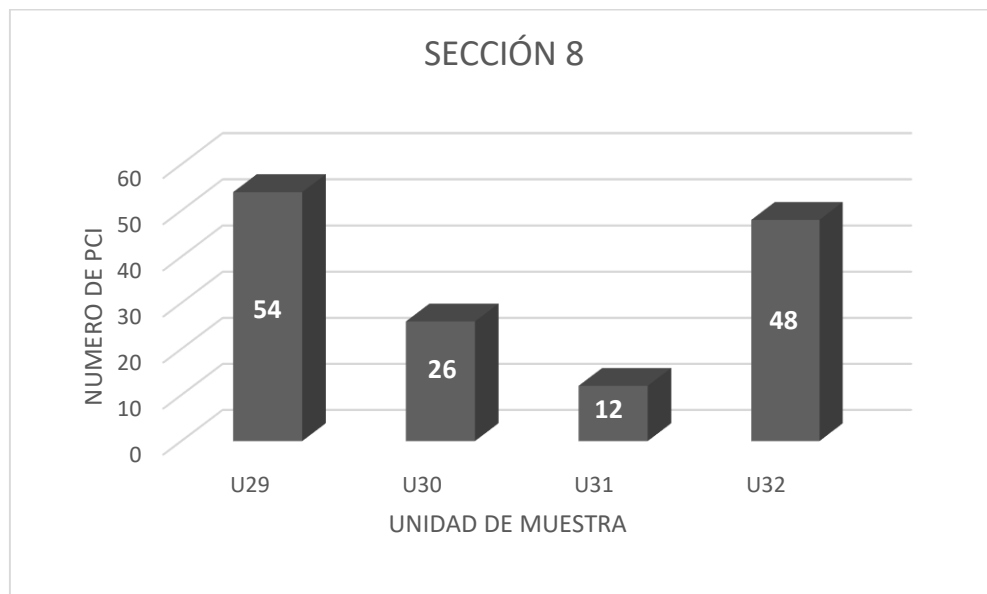
*Gráfica 12: Resumen de valores del PCI según la unidad muestra (Sección 8*

La sección 8, se presenta desde la unidad de muestra U29 hasta U32 tiene un pavimento malo, con un PCI igual a 35%.

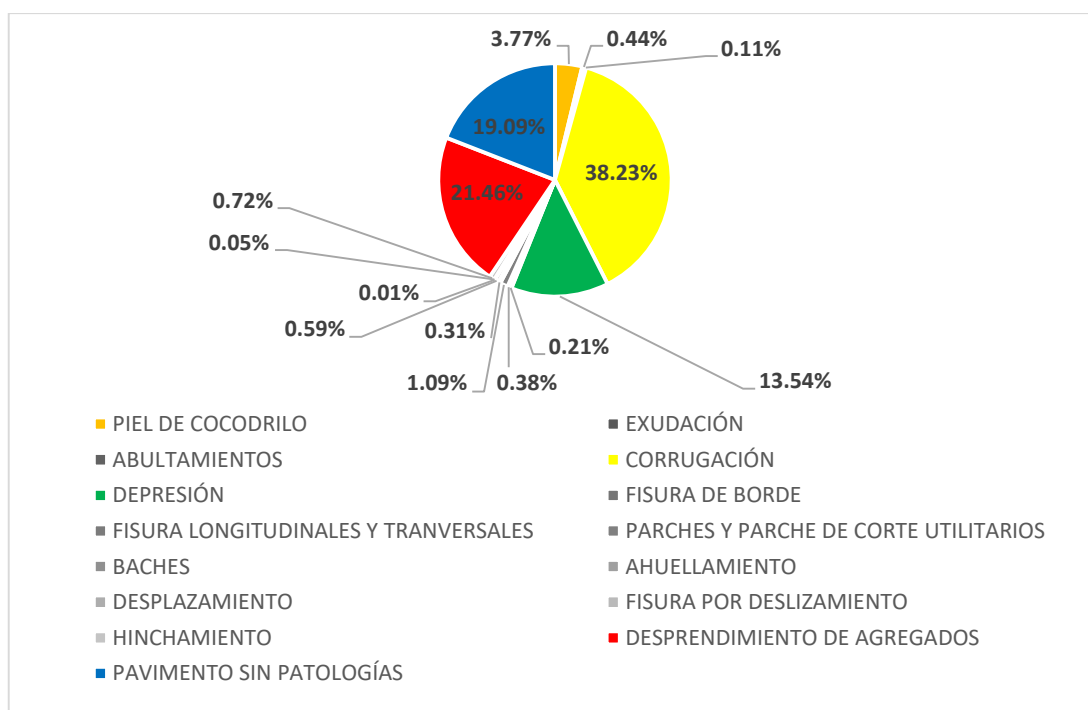
*Gráfica 13. Tipos y porcentajes de patologías en el pavimento*

PATOLOGÍAS	M2	ML	%
PIEL DE COCODRILO	271.15		3.77%
EXUDACIÓN	31.61		0.44%
ABULTAMIENTOS	8.07		0.11%
CORRUGACIÓN	2752.53		38.23%
DEPRESIÓN	974.73		13.54%
FISURA DE BORDE	15.18	25.3	0.21%
FISURA LONGITUDINALES Y TRANSVERSALES	27.38	45.64	0.38%
PARCHES Y PARCHE DE CORTE UTILITARIOS	78.21		1.09%
BACHES	22.6		0.31%
AHUELLAMIENTO	42.4		0.59%
DESPLAZAMIENTO	0.55		0.01%
FISURA POR DESLIZAMIENTO	3.73		0.05%
HINCHAMIENTO	51.9		0.72%
DESPRENDIMIENTO DE AGREGADOS	1544.95		21.46%
PAVIMENTO SIN PATOLOGÍAS	1374.7		19.09%
<b>TOTAL</b>	<b>7200.00</b>		<b>100.00%</b>
